N° d'ordre chronologique : AT - 13-029⁷

RAPPORT D'EXPERTISE

CFIP LANNEMEZAN
« Inconfort thermique »

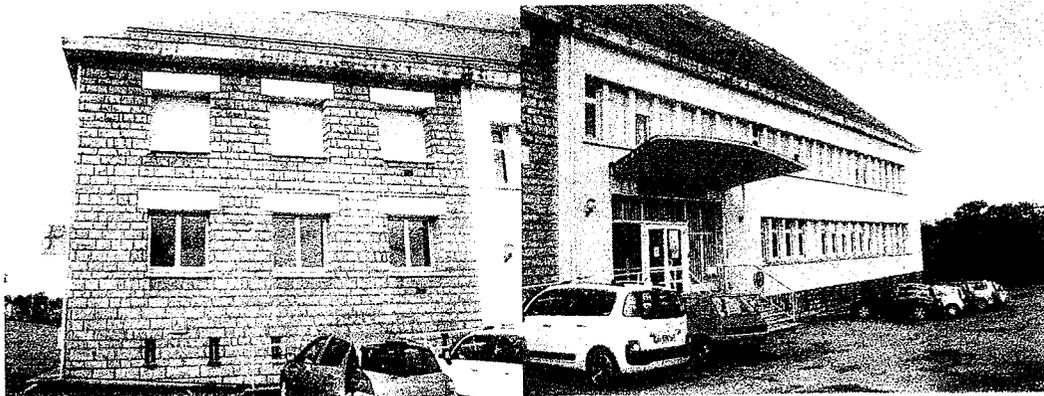
Le bâtiment est constitué de deux parties distinctes (par leurs façades) séparées par un joint de dilatation. Partie Est : 10,20 m*11,40 m avec des façades en pierres apparentes et partie Ouest : 26,50m * 13m avec des façades en maçonneries avec enduit mortier.

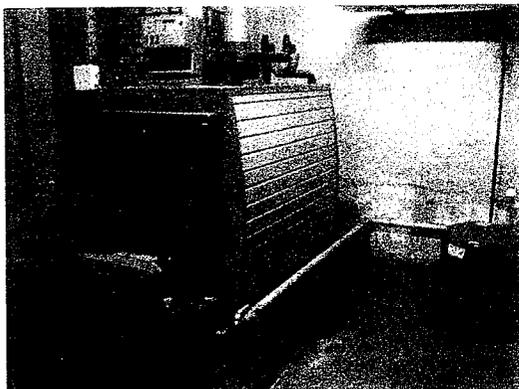
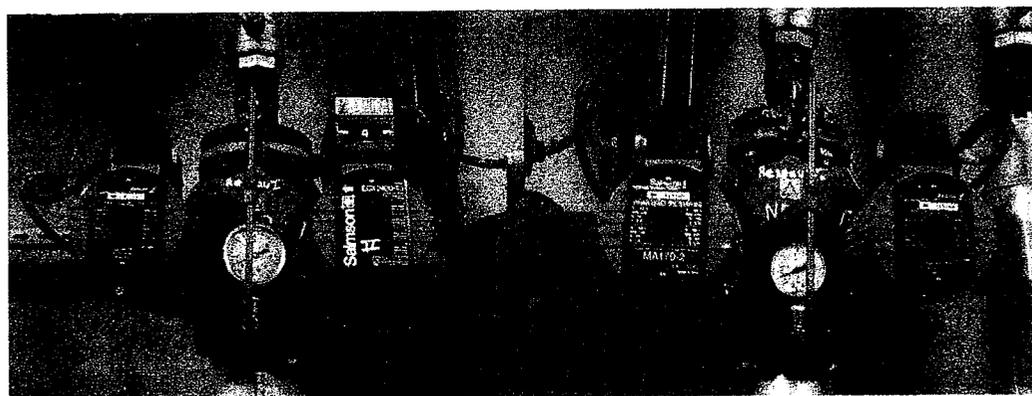
L'ensemble des locaux est chauffé par une chaudière au gaz naturel de marque VIESSMANN, d'une puissance unitaire de 150-170 kW, datant de 1991.

Deux réseaux de chauffage (un par façade) irriguent des radiateurs disposés sous les fenêtres. Ils présentent une pression d'eau un peu faible. (< 1 bar)

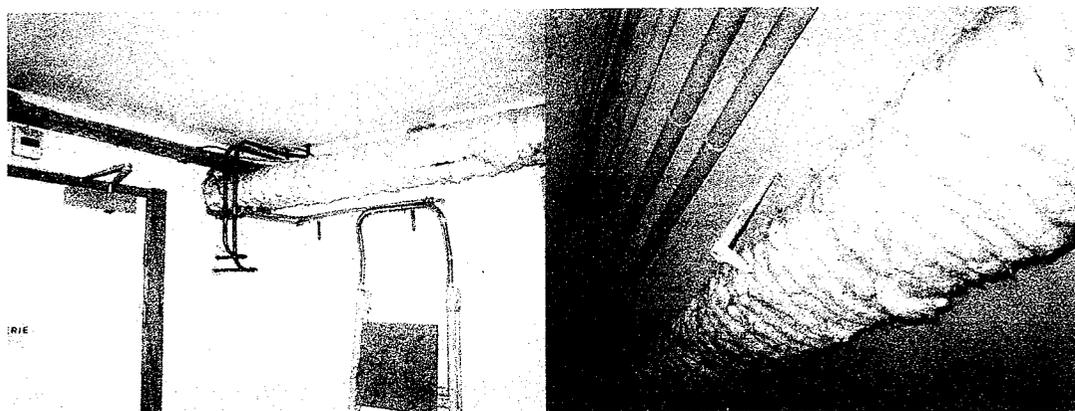
La distribution d'eau chaude se fait depuis le sous-sol en « peigne ». Le calorifuge des réseaux date du bâtiment.

L'aller et le retour sont calorifugés ensemble. De plus, il présente des parties abîmées.

- Remplacement du radiateur ancien par un radiateur de type panneau acier horizontal d'une puissance adaptée à raccorder sur le réseau cheminant en sous-sol.
- Reprise du calorifuge en sous-sol.
- Vérification du remplissage et de la pression du réseau SUD.

- Remplacement des radiateurs anciens par trois radiateurs de type panneau acier horizontal d'une puissance adaptée à raccorder sur le réseau cheminant en sous-sol.
- Reprise du calorifuge en sous-sol.
- Vérification du remplissage et de la pression du réseau NORD.
